ОЦІНКА ПОШКОДЖЕНОСТІ СУЦІЛЬНОЗВАРНИХ ПОЗДОВЖНИХ ГОЛОВНИХ БАЛОК МОСТУ ім. Є.О. ПАТОНА ЧЕРЕЗ р. ДНІПРО

В.Д. Позняков, В.П. Дядін, Є.О. Давидов, Р.І. Дмитрієнко

EVALUATION OF DAMAGE OF ALL-WELDED LONGITUDINAL MAIN BEAMS OF THE E.O. PATON BRIDGE ACROSS THE DNIPRO RIVER

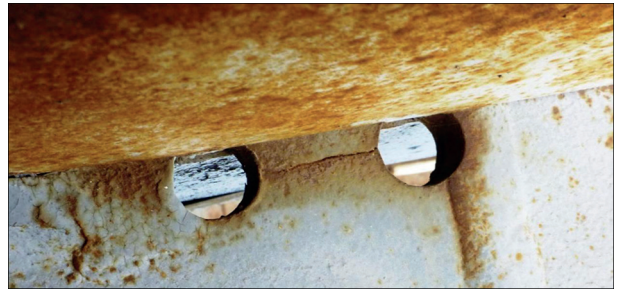
Рис. 7. Приклад відсутності росту дефекту, залишеного під час монтажу (кінець тріщини були зупинені методом свердлування) [4]

Проведений візуальний огляд зварних з'єднань та аналіз результатів ультразвукового та магнітного контролю монтажних і заводських зварних швів прогонових споруд свідчать про те, що зварні з'єднання головних балок знаходяться у задовільному стані. Тріщини втомі в зварних з'єднаннях після тривалої експлуатації не утворилися. Навіть ті дефекти, що були виявлені ще на етапі будівництва мосту, в процесі тривалої експлуатації не розвивалися (рис. 7).

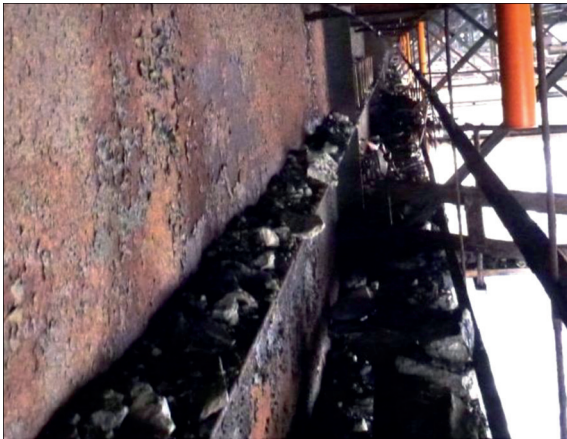
Рис. 8. Ділянка скупчення сміття та стану оглядових проходів з внутрішньої сторони крайньої балки п'ятипрогонової споруди

Найбільшу втрату товщини металу внаслідок корозії було виявлено у фермах крайніх головних балок № 1 та № 4 (рис. 14, 15). Основною причиною такого пошкодження було наявність на нижньому горизонтальному ребрі та нижньому поясі цих балок сміття, яке затримує вологу (рис. 8–13).

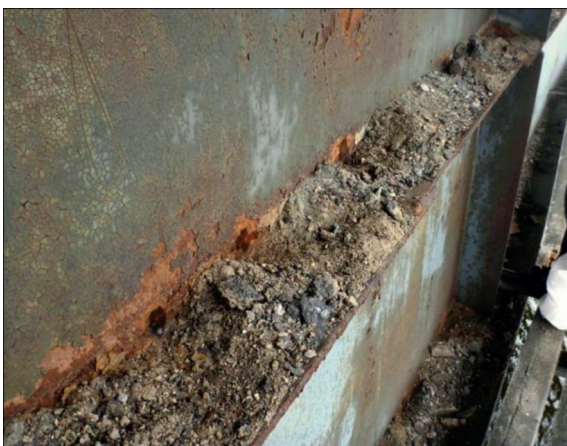
Рис. 9. Ділянка скупчення сміття із зовнішньої сторони крайньої балки п'ятипрогонової споруди

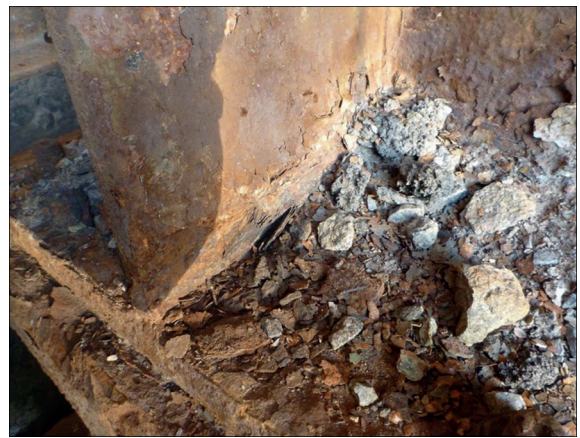
Рис. 10. Ділянка скупчення сміття в опорній частині чотирипрогонової споруди

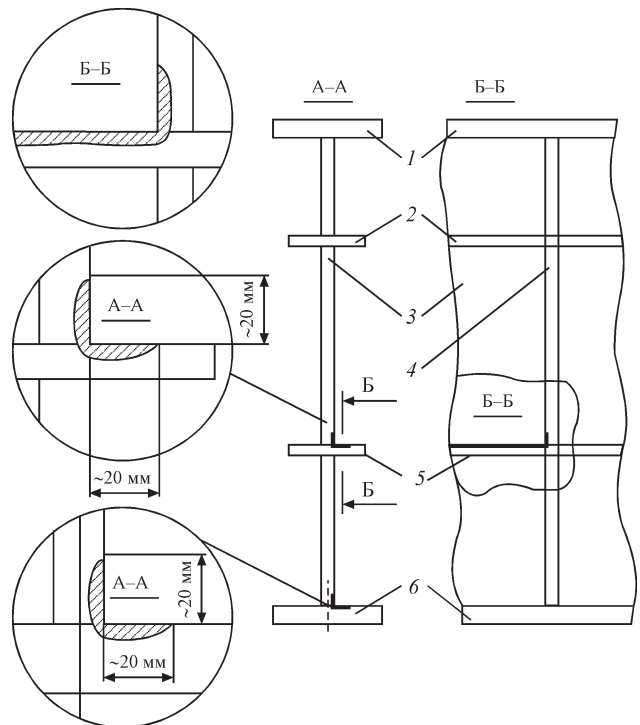
Рис. 11. Типові корозійні пошкодження зварних з'єднань елементів ферм головних балок: 1 – верхня полка; 2 – верхнє горизонтальне ребро; 3 – стінка; 4 – вертикальне ребро; 5 – нижнє горизонтальне ребро; 6 – нижня полка

йних ушкоджень зварних вузлів головних балок мосту представлено на рис. 11.

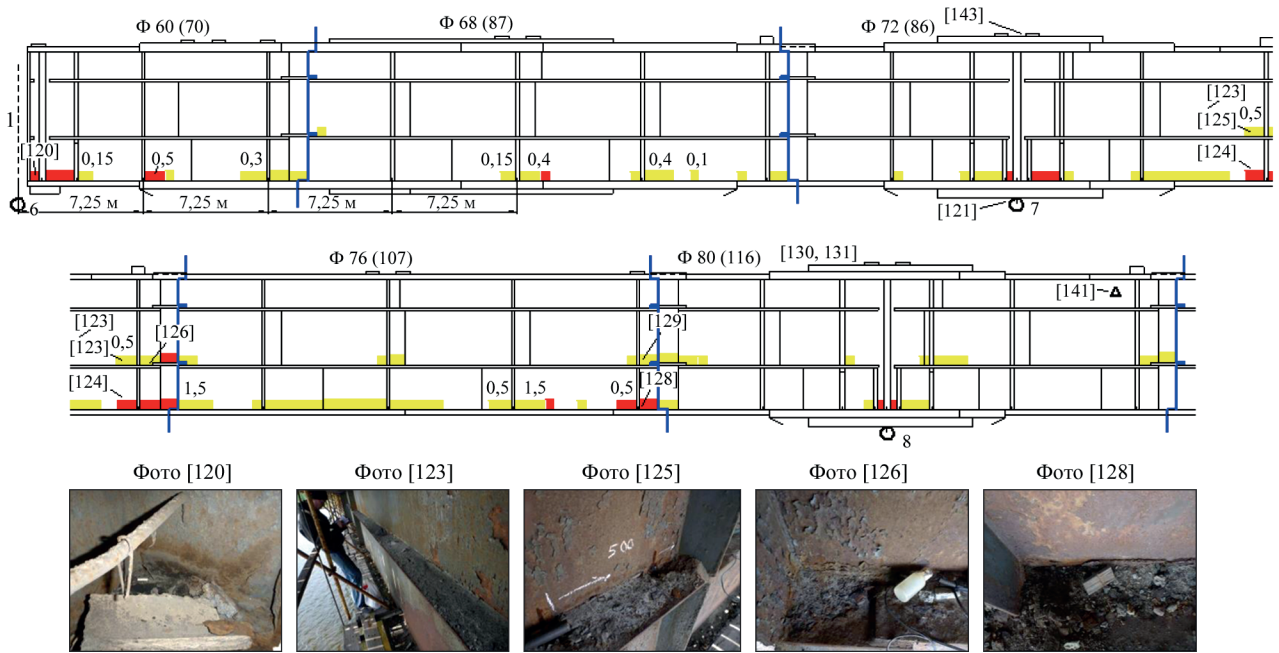
Рис. 12. Фрагмент зведених результатів контролю елементів балки № 1 п'ятипрогонової споруди, розташованої між 6–9 опорою

Як приклад, на рис. 12, 13 представлено ділянки з виявленими корозійними пошкодженнями та розшарування головних балок прогонових споруд.

На приведених фрагментах (рис. 12, 13) застосовано наступні умовні позначення: Φ – ферма; ділянки, на яких втрата металу від корозії знаходиться в межах від 2 до 4 мм – жовтий колір, а у разі більше за 4 мм – червоний. Цифра зверху над кольором означає

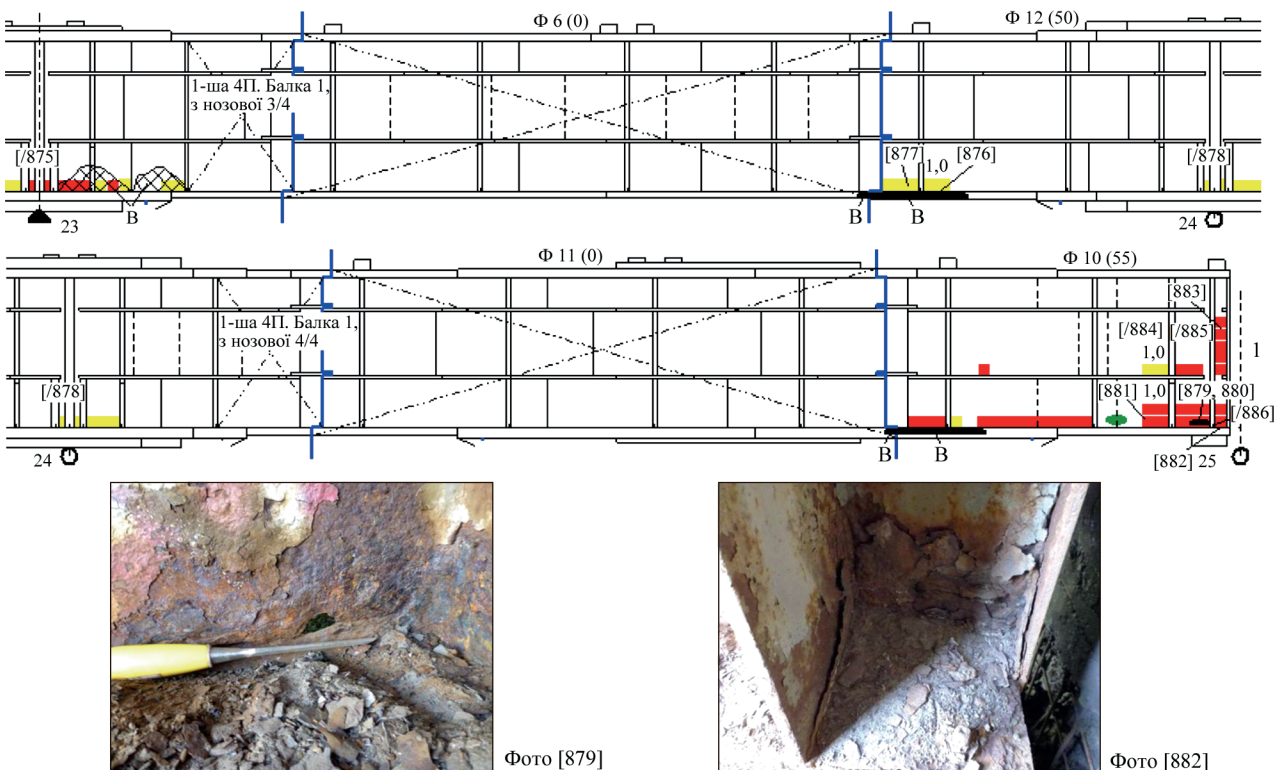
Рис. 13. Фрагмент зведених результатів контролю елементів балки № 1 чотирихпрогонової споруди, розташованої між 21 – 25 опорою

Максимальні корозійні пошкодження елементів було виявлено в фермах Ф10 та Ф15 чотирьохпрогонової споруди головної балки № 1 та фермах Ф1 і Ф3 чотирьохпрогонової споруди головної балки № 4. В цих фермах спостерігаються глибокі корозійні ураження (місцями наскрізні, рис. 13), які потребують першочергового ремонту.

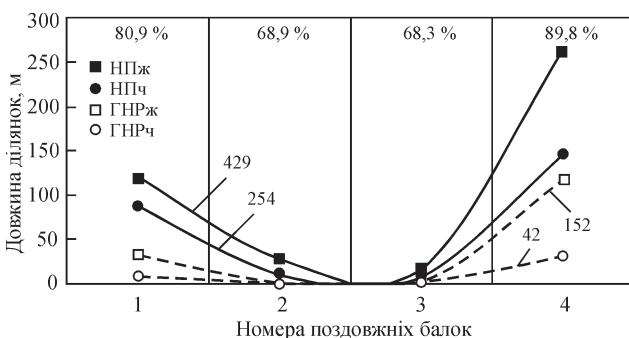
Найменша глибина корозійних пошкоджень спостерігалася біля деформаційних швів у фермах середніх головних балок № 2 та № 3, де було відсутнє сміття (рис. 14). Окрім ділянок головних балок № 2 та № 3, які розташовані біля деформаційних швів, інші елементи цих балок знаходяться у задовільному стані.

Рис. 14. Загальна довжина виявлених корозійних пошкоджень головних поздовжніх балок в вузлах зварювання наступних елементів: середня стінка ферми до нижнього горизонтального ребра жорсткості – ГНР(ж, ч); нижня стінка до нижньої полиці ферми – НП (ж, ч) (позначки «ж» та «ч» характеризують глибину корозійних уражень від 2,0 до 4,0 мм та більше 4,0 мм відповідно)

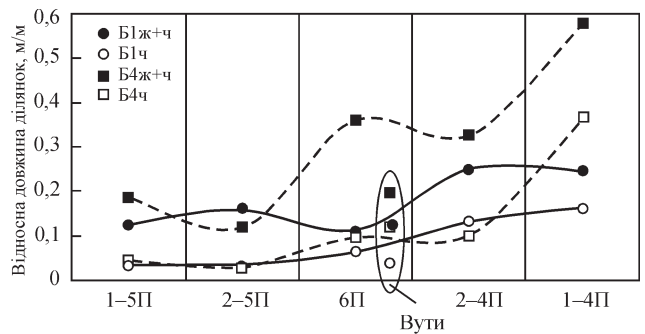
Рис. 15. Відносна довжина виявлених пошкоджених корозією ділянок в вузлі приварки нижньої стінки до нижньої полиці ферми для споруд 1-5П; 2-5П; 6П; 2-4П; 1-4П крайніх балок № 1 та № 4 до проконтрольованої довжини споруд (Б1ж+ч – загальна довжина пошкоджень з глибиною більше 2,0 мм балки № 1; Б1ч – загальна довжина пошкоджень з глибиною більше 4,0 мм балки № 1; Б4ж+ч – загальна довжина пошкоджень з глибиною більше 2,0 мм балки № 4; Б4ч – загальна довжина пошкоджень з глибиною більше 4,0 мм балки № 4)

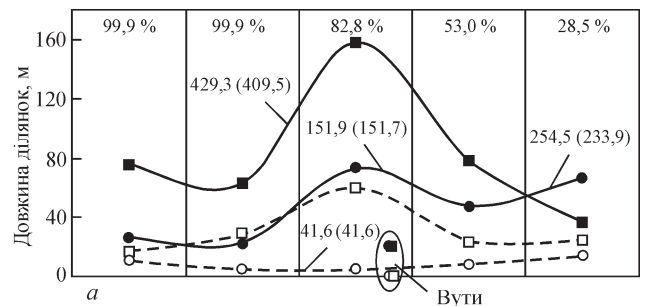
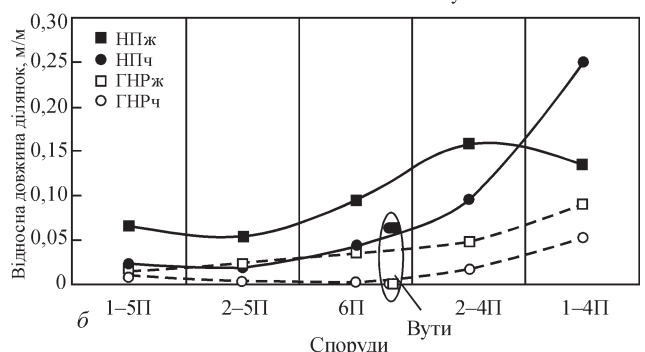
Так, на рис. 16, а, б наведено залежність виявлених пошкоджених корозією ділянок обстежених споруд, де зверху графіка вказано відсоток виконаного контролю по спорудах.

Рис. 16. Довжина виявлених пошкоджених корозією ділянок споруд та процент виконаного контролю (процент контролю вказано зверху) (а) та відносна довжина виявлених пошкоджених корозією ділянок споруд до проконтрольованої довжини (б). Цифрами вказана загальна довжина з урахуванням даних по вутах (в дужках – без вутів)

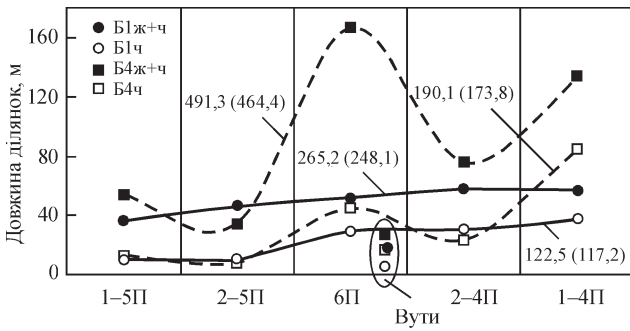
Враховуючи обмежений доступ до елементів конструкцій, можна в певній мірі оцінити «очікувану» довжину пошкоджених ділянок споруд на інших балках. Як приклад, на рис. 17 приведена прогнозо-

Рис. 17. Приклад прогнозування довжини пошкоджених корозією ділянок в вузлі приварки нижньої стінки до нижньої полиці ферми для споруд 1-5П; 2-5П; 6П; 2-4П; 1-4П крайніх балок № 1 та № 4 (позначення кривих як на рис. 15)

вана (очікувана) довжина пошкоджених корозією ділянок споруд в місцях приварки нижнього поясу до стінки головних балок № 1 та № 2.

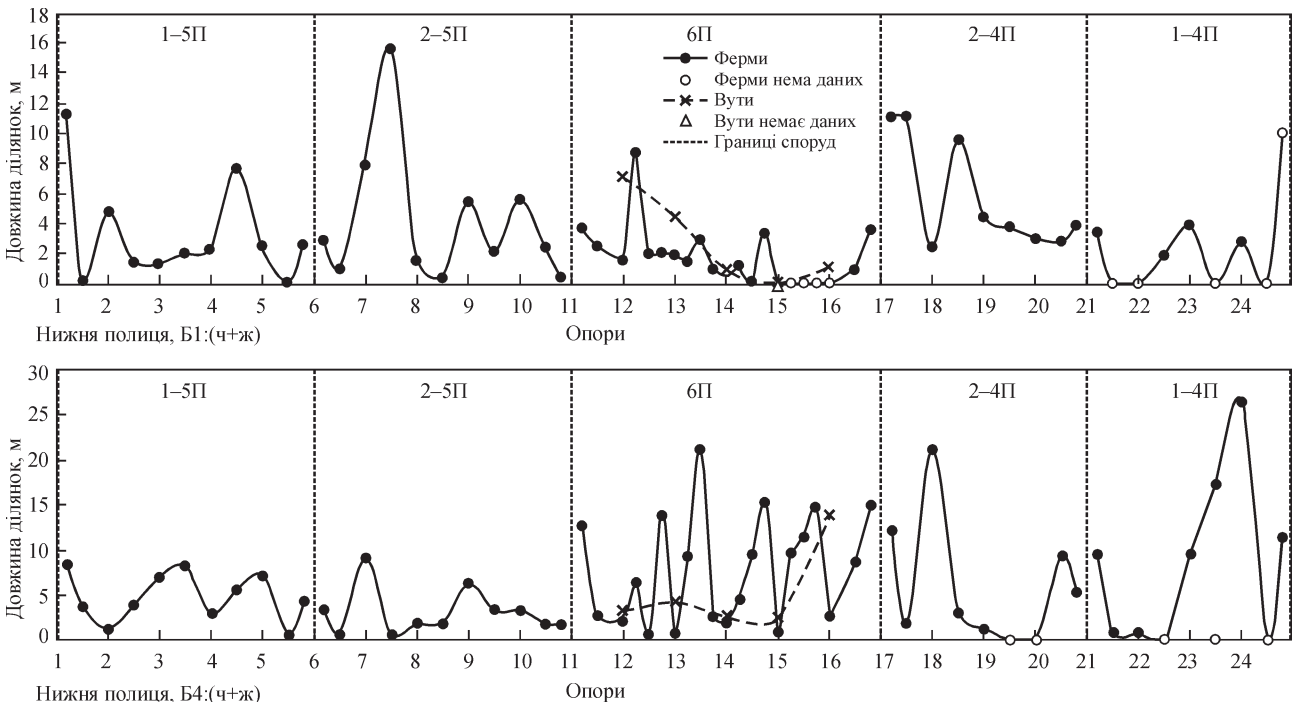
У даному випадку при оцінюванні очікуваної довжини корозійних пошкоджень балок Б1 та Б2 використовувалася лінійна екстраполяція між встановленими пошкодженими ділянками та проконтрольованою довжиною. Такий підхід дає лише приблизну оцінку можливих пошкоджень, але може бути корисним при плануванні майбутніх ремонтних робіт. Більш точна оцінка пошкоджень потребує інших підходів з використанням імовірних методів. Так, на рис. 18 приведені графіки розподілу виявлених пошкоджень ферм у вузлах приварки нижнього поясу до нижньої стінки між опорами для головних балок № 1 та № 4. З аналізу результатів цього графіка встановлено, що ділянки виявлених пошкоджень носять хаотичний характер. Єдиною схожою закономірністю є підвищення пошкоджень по границях споруд.

Рис. 18. Розподіл виявлених пошкоджених ділянок у зоні приварки нижнього поясу до стінки ферм між опорами для головних балок № 1 та № 2 (позначення як на рис. 15, 17)
