# ТЕХНІЧНИЙ СТАН МЕТАЛЕВИХ КОНСТРУКЦІЙ ГОЛОВНИХ БАЛОК МОСТА ім. Є.О. ПАТОНА ЧЕРЕЗ р. ДНІПРО У м. КИЄВІ

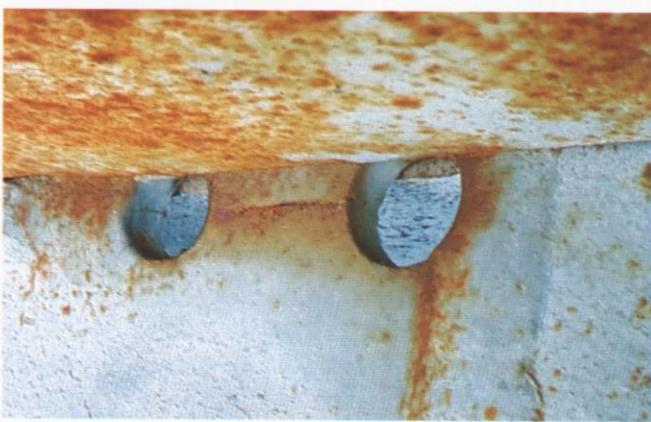
Рис. 7. Дефект, не усунений під час монтажу  
(кінці тріщини були зупинені методом свердлення),  
що не набув подальшого розвитку [2]

стані. Навіть ті де дефекти, що були виявлені ще на етапі будівництва моста, в процесі тривалої експлуатації розвитку не набули (рис. 7).

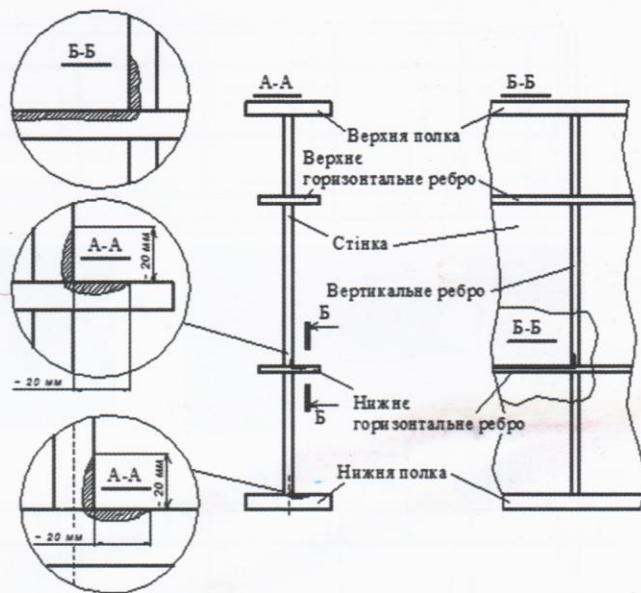
Рис. 8. Типове корозійне пошкодження зварних з'єднань елементів ферм головних балок

після танення снігу (містить солі) на металеві конструкції головних балок, метал кінцевих ділянок ферм, які примикають до деформаційних швів, зазнав локальних, але місцями значних корозійних ушкоджень. Через корозію товщина металу в елементах конструкції, а саме: в нижніх поясах, нижніх горизонтальних ребрах та в нижній частині стінок головних балок, суттєво зменшилася. В окремих місцях на 40 % ... 50 %.

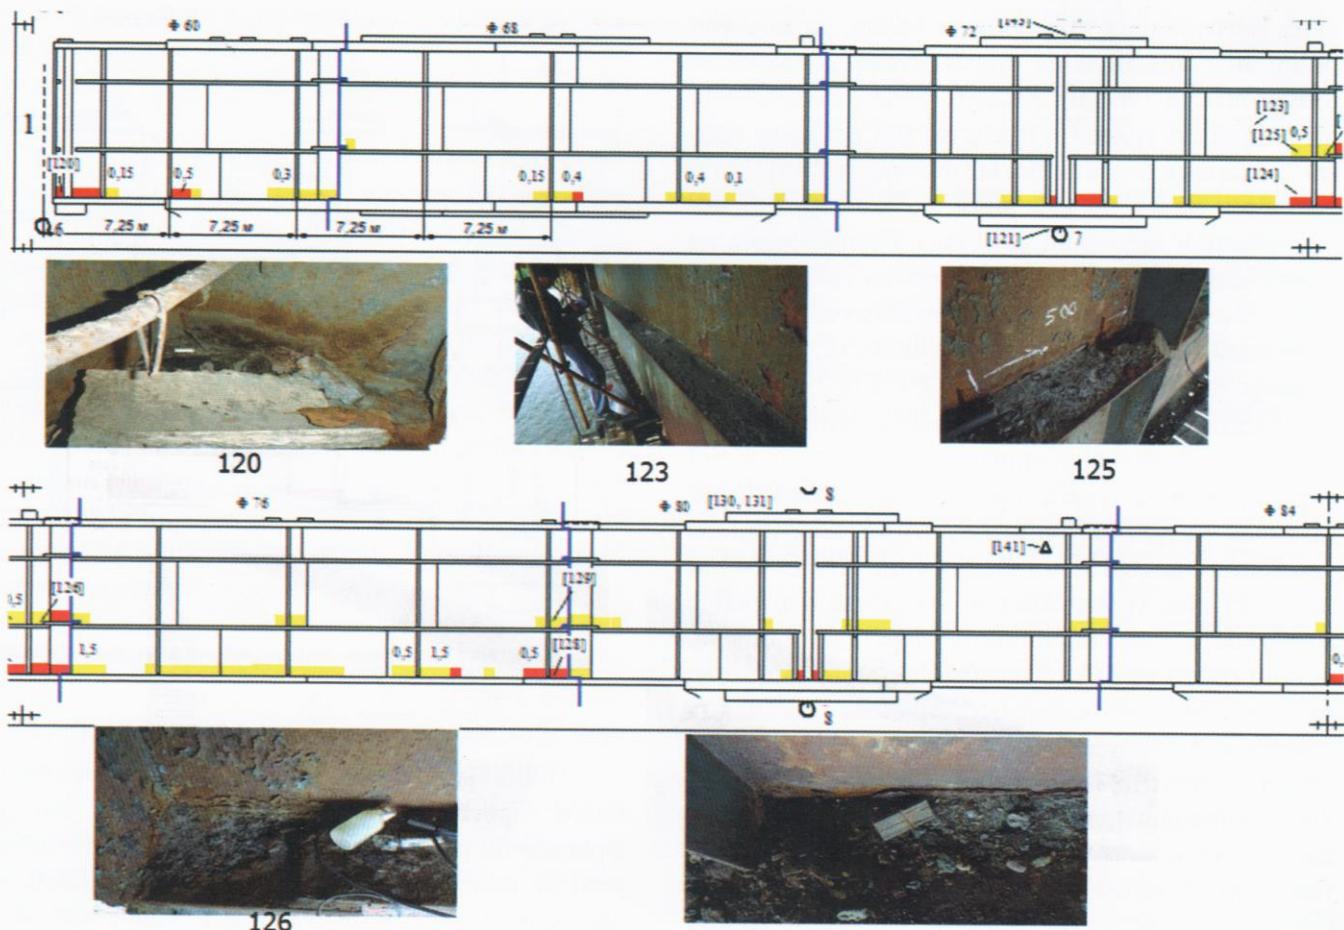
Рис. 9. Фрагмент зведеніх результатів контролю елементів балки № 1, розташованої між 6–9 опорами

Локальних, але місцями значних втрат товщини металу від корозії зазнали нижні полиці, нижні горизонтальні ребра та примикаючі до них частини стінок ферм крайніх головних балок № 1 та № 4. В результаті корозії товщина металу в окремих місцях зменшилася на 4 мм і більше. Найбільш пошкоджені корозією ділянки, які знаходяться по кінцях ферм та біля рухомих і нерухомих опор, а в шести прогонових балках ще і в місцях розташування вутів. Довжина цих ділянок становить від 1 м до 4 м, а ширина майже співставна з шириною навколошовної зони зварного з'єднання і становить 20 мм ... 30 мм. Причиною корозійних пошкоджень є наявність сміття на нижньому горизонтальному ребрі та нижньому поясі балок, в якому накопичується вода, що протікає крізь покриття тротуарів, головним чином через щілини біля стовпів освітлення. Максимальна глибина корозійних пошкоджень у ряді випадків сягає 5 мм – 8 мм, що становить 40 % ... 65 % від товщини стінки.

Найбільш катастрофічна ситуація склалася в фермах Ф10 та Ф15 головної балки № 1 та фермах Ф1 і Ф3 головної балки № 4. В цих фермах спостерігаються значні корозійні ураження (місцями наскрізні), а тому вони потребують невідкладного ремонту.

7. Оскільки основними причинами корозії є волога та наявність сміття на металевих конструкціях головних балок № 1 та № 4 необхідно: терміново прибрати сміття з балок; відновити під деформаційними швами лотки для стікання води; загерметизувати тротуарне покриття навколо стовпів освітлення. Якщо цього не зробити, процеси корозії будуть продовжуватись і відповідно технічний стан головних балок погіршиться.

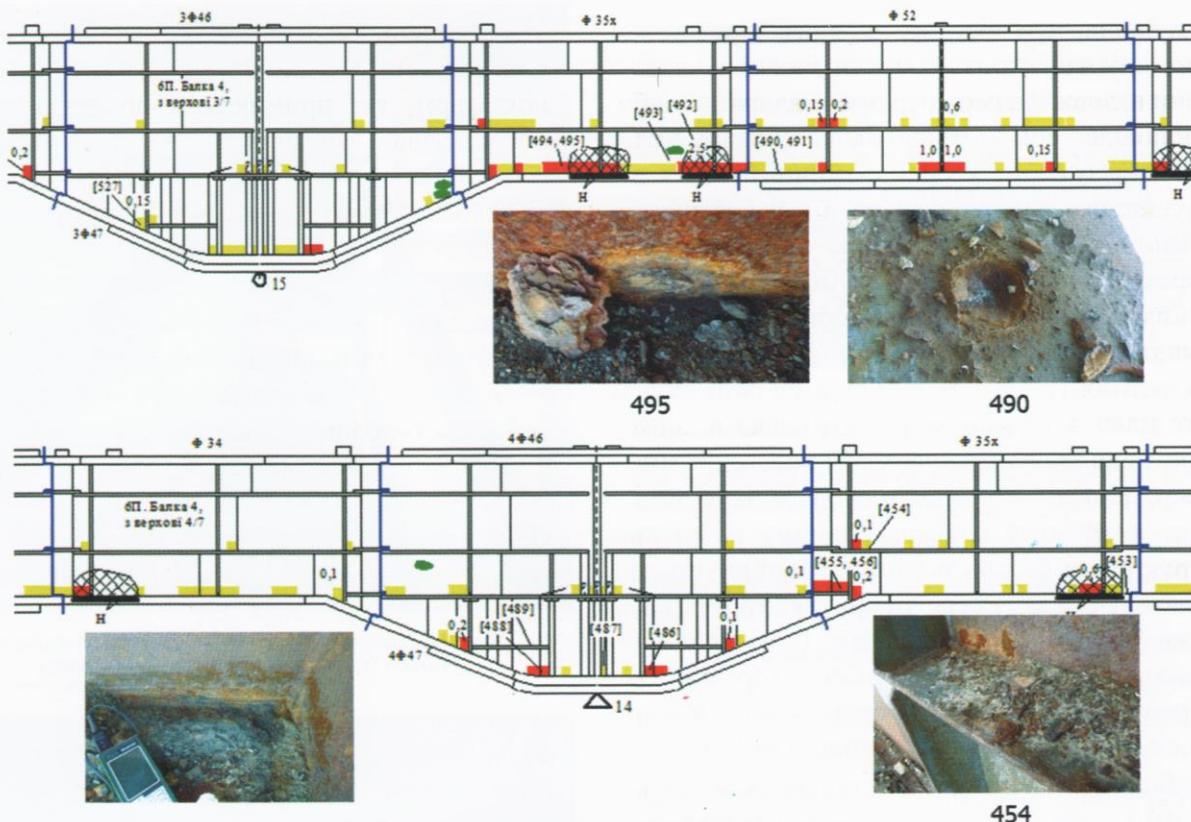
Рис. 10. Фрагмент зведеніх результатів контролю елементів балки №4, розташованої між 13-15 опорами

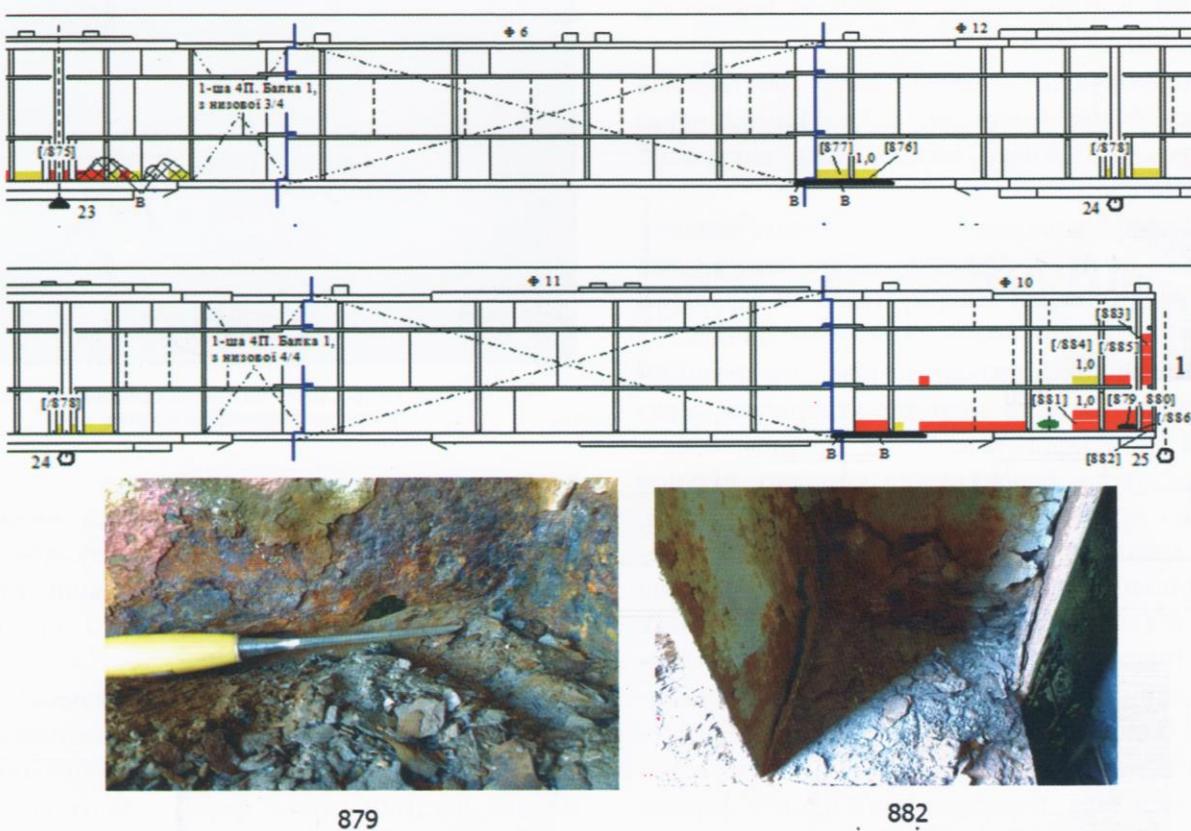
Рис. 11. Фрагмент зведеніх результатів контролю елементів балки № 4, розташованої між 21–25 опорами

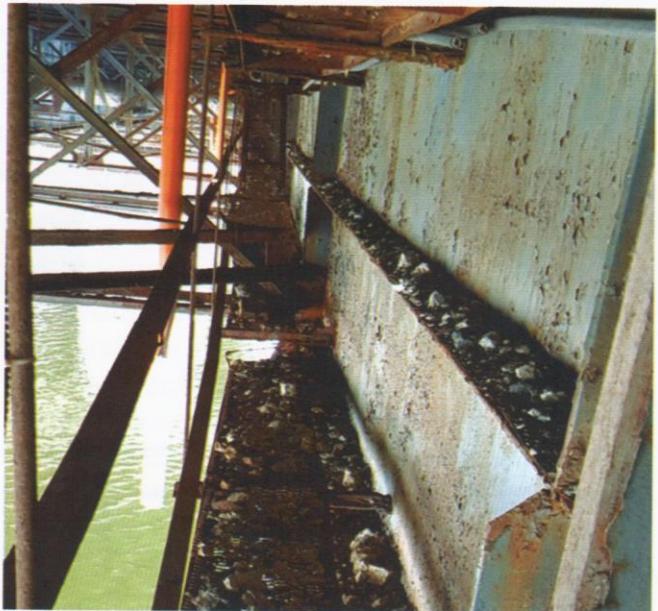
Рис. 12. Скупчення сміття на крайній балці № 4 першої п'ятипрогонової споруди моста

Останнє пов'язано з наявністю на нижньому горизонтальному ребрі та нижньому поясі цих балок значної кількості сміття, яке концентрує в собі вологу та не дає можливості просихати металу довгий час.

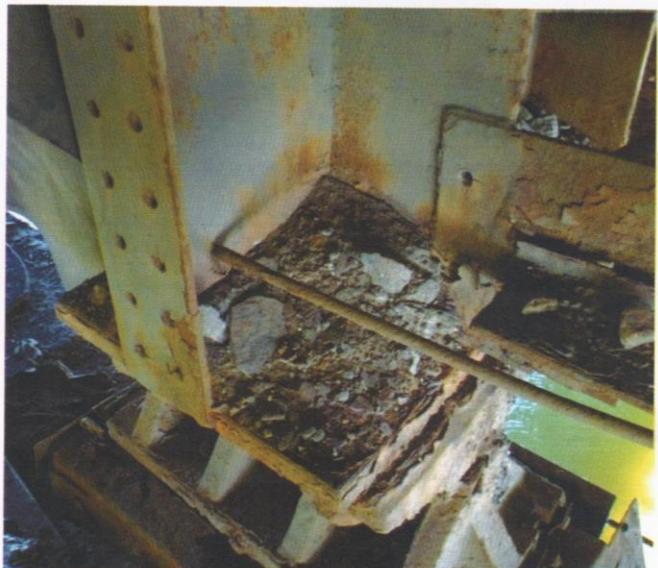
Загалом за результатами виконаних вимірювань товщини та проведеного аналізу було визначено, що внаслідок протікання скрізь деформаційні шви дощової води та води, що утворилася

Рис. 13. Скупчення сміття на кінцях прогонових споруд у зоні деформаційного шва
