Інститут електрозварювання ім. Є. О. Патона Національної академії наук України
(Поштова адреса: 03680, Київ 150, МСП, вул. Боженка, 11)
ЛАБОРАТОРІЯ ВИПРОБУВАНЬ ПОСУДИН ТИСКОМ (ЛВПТ)
(при відділі № 12)

ПРОТОКОЛ ВИПРОБУВАННЯ № 1/18.

від «19» жовтня 2018 року

1. Характеристика і позначення зразка продукції (назва із зазначенням НД на продукцію)	Назва виробу	Пластина зварна з внутрішніми каналами			
	Виробник	ІЕЗ, відділ № 77			
	НД на виріб	-			
	Матеріал	12X21H5T+10X18H10T			
	Позначення зразка	П	Додаткова інформація: Внутрішній об'єм менше 5 см ³ . Приварювався 1 штуцер.		
	№ зразка	1398			
	Строк служби, рік	-			
	Тиск	МПа (кгс/см ²)	Розміри	мм	Додаткова інф. -
	Експлуатаційний P _Е	-	Діаметр	-	
	Робочий P _Р	-	Товщина	-	
Пробний P _П	47,07 (480)	Габарити	~ 160×70		
Максимальний P _В	< 98,07 (1000)	-	-

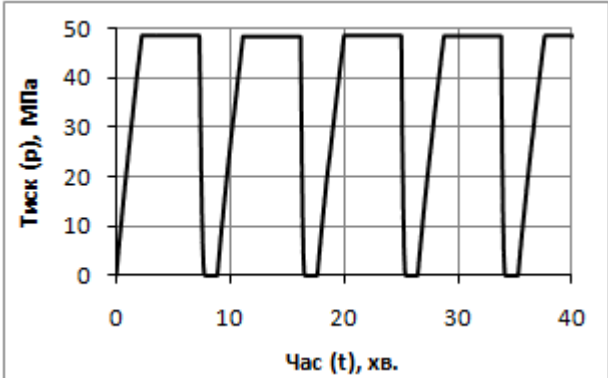
Приклад циклічних навантажень		Приклад одного циклу навантаження

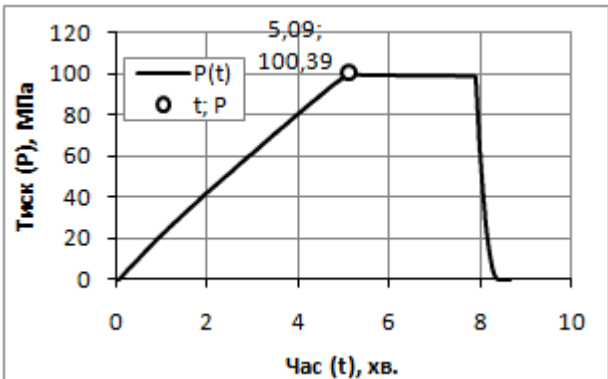
15.3. Міцність при максимальному/руйнівному тиску	Максимальний тиск $P_{В}$, МПа	$< 98,07$	100,39	$\pm 2\%$	-
	Руйнівний тиск $\{P_{В}\}$, МПа	-	-	-	-
	Запас міцності $P_{В}/P_{Р}$	-	-	-	-
	Запас міцності $P_{В}/P_{Е}$	-	-	-	-

Навантаження максимальним тиском		Фото пластини після випробувань

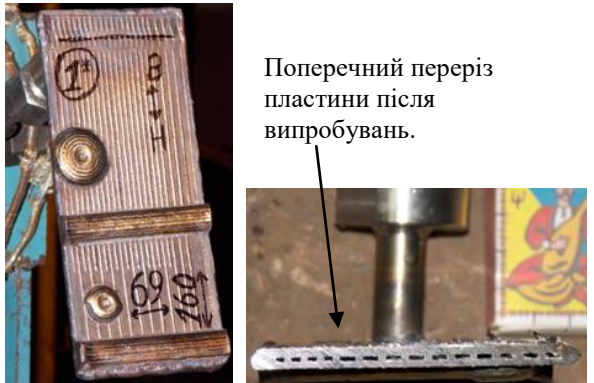
16. Виявлені відмови (несправності)	Руйнування пластини не відбулось. Візуально видимих деформацій не виявлено.				
17. Графіки та фото

18. Загальний висновок**	За результатами випробувань, пластини П-1398 витримала пробний тиск та циклічні навантаження на базі 24 циклів. Руйнування пластини при навантаженні максимальним тиском не відбулось. Візуально видимих деформацій не виявлено.

19. Примітка	Після випробувань пластини були розрізані поперек, та пройшли гідравлічну перевірку на протікання. У протоколу немає додатків і він не є додатком до чого-небудь.

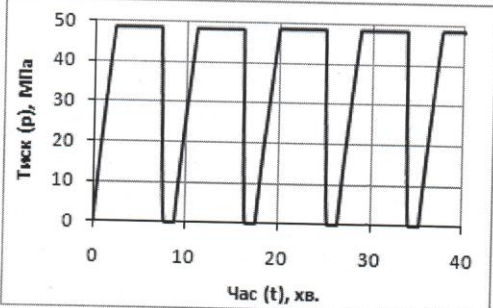
Приклад циклічних навантажень		Приклад одного циклу навантаження

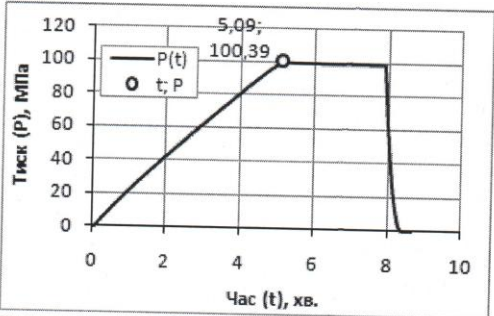
15.3. Міцність при максимальному/руйнівному тиску	Максимальний тиск $P_{в}$, МПа	$< 98,07$	100,39	$\pm 2\%$	-
	Руйнівний тиск $\{P_{в}\}$, МПа	-	-	-	-
	Запас міцності $P_{в}/P_{р}$	-	-	-	-
	Запас міцності $P_{в}/P_{Е}$	-	-	-	-

Навантаження максимальним тиском		Фото пластини після випробувань

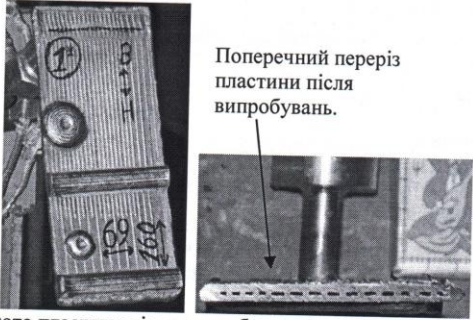
16. Виявлені відмови (несправності)	Руйнування пластини не відбулось. Візуально видимих деформацій не виявлено.				
17. Графіки та фото

18. Загальний висновок**	За результатами випробувань, пластини П-1398 витримала пробний тиск та циклічні навантаження на базі 24 циклів. Руйнування пластини при навантаженні максимальним тиском не відбулось. Візуально видимих деформацій не виявлено.

19. Примітка	Після випробувань пластини була розрізана поперек, та пройшла гідрравлічну перевірку на протікання. У протоколу немає додатків і він не є додатком до чого-небудь.
