## **Анализ результатов испытаний до разрушения гидравлическим давлением цилиндрического образца трубы с дефектом.**

Представлены результаты испытаний внутренним гидравлическим давлением вплоть до разрушения, цилиндрического образца с днищами имеющим искусственный на наружной поверхности дефект. Приведена экспериментальная проверка коэффициента несущей способности.

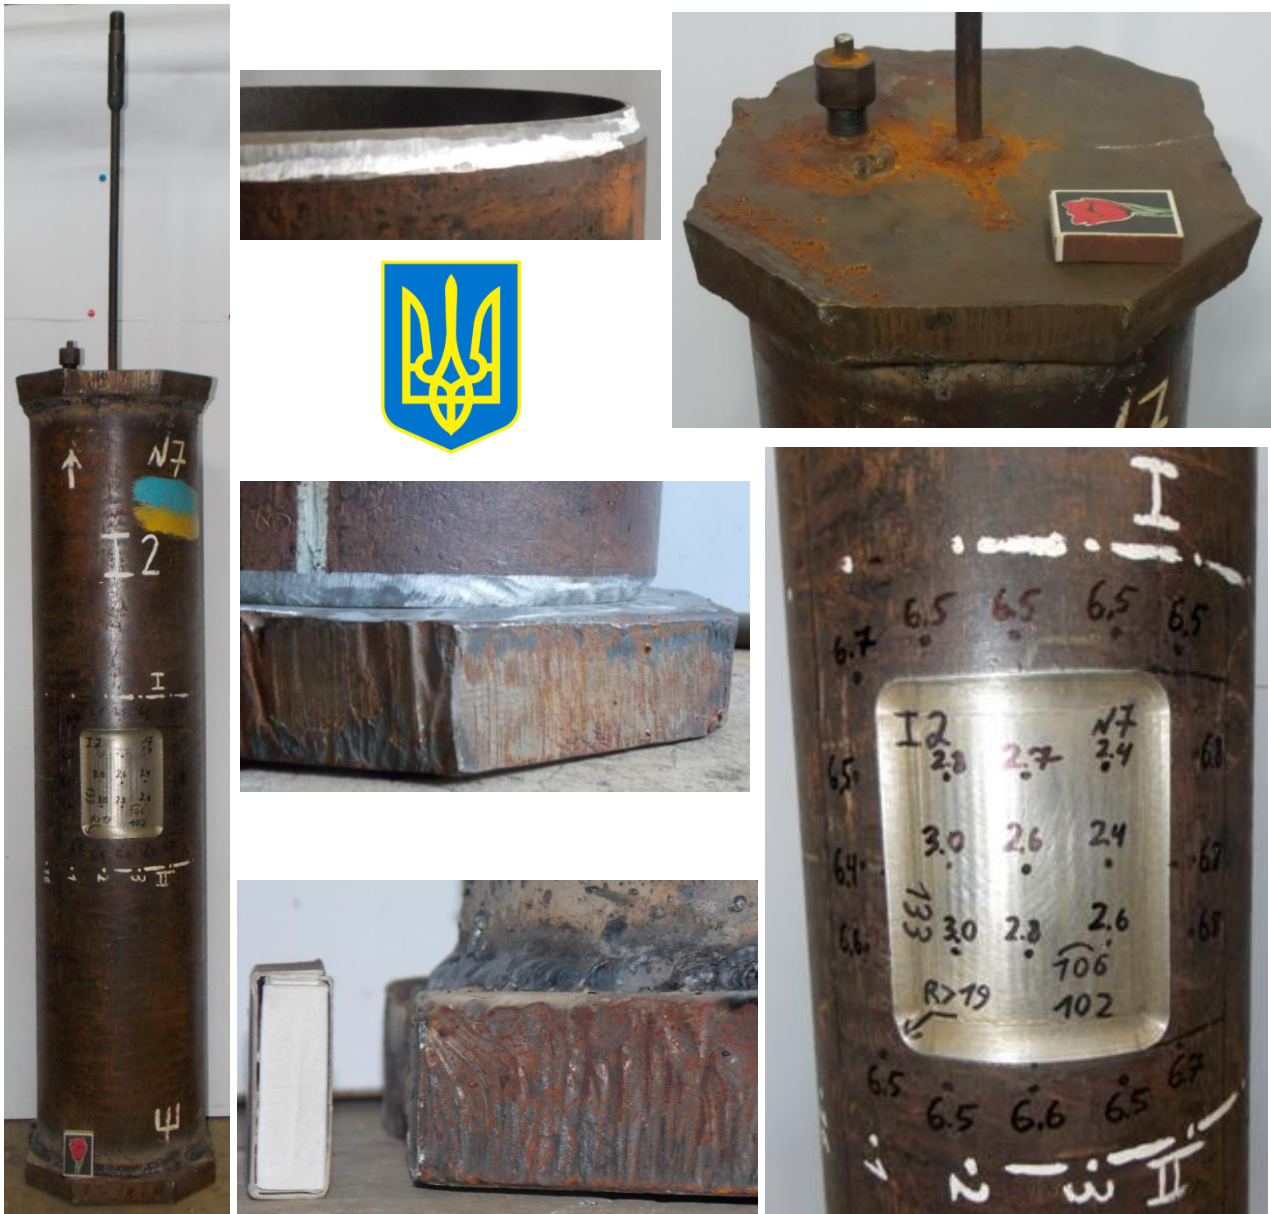
Рисунок 2 - Фото образца I2 и дефекта нанесенного на нем.

На рисунке 2 указаны толщины стенки, замеренные в дефекте, и на образце, по контуру дефекта, а также сечения I и II.

Средняя длина гильзы, замеренная по нескольким образующим, составила 947,25 мм. Среднее расстояние между внутренними поверхностями торцов, после их приварке к гильзе, составило 953,25 мм. На расстоянии порядка 45 мм от границ дефекта были выделены сечения I и II (см. рисунок 1, 2). Первоначальные значения наружных периметров  $P_{нар}$ , сечений I и II составили по 692,3 мм. Отсюда эквивалентный наружный диаметр согласно

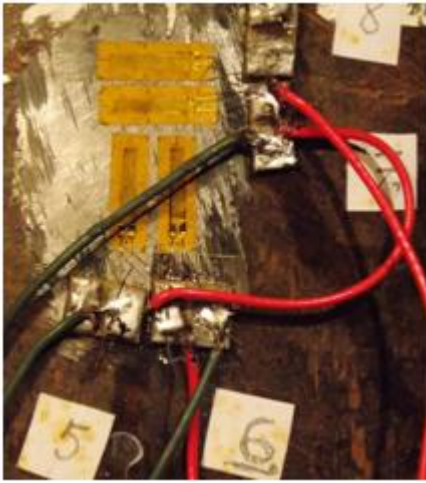
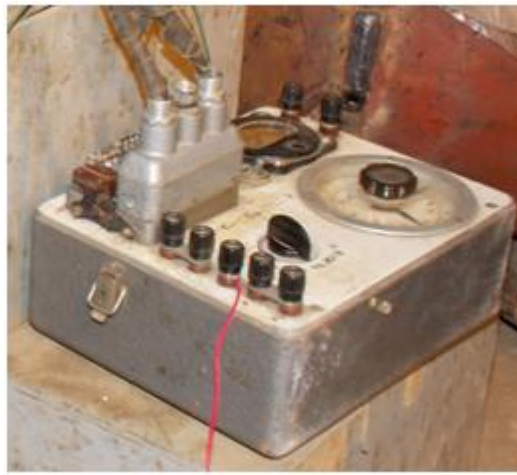
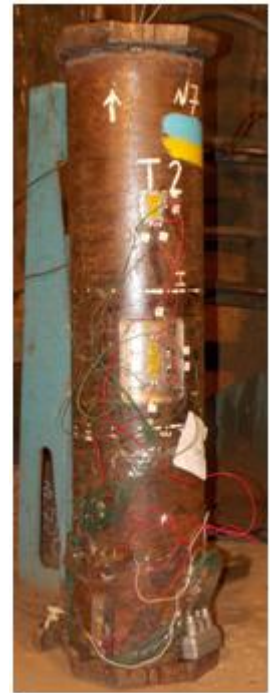
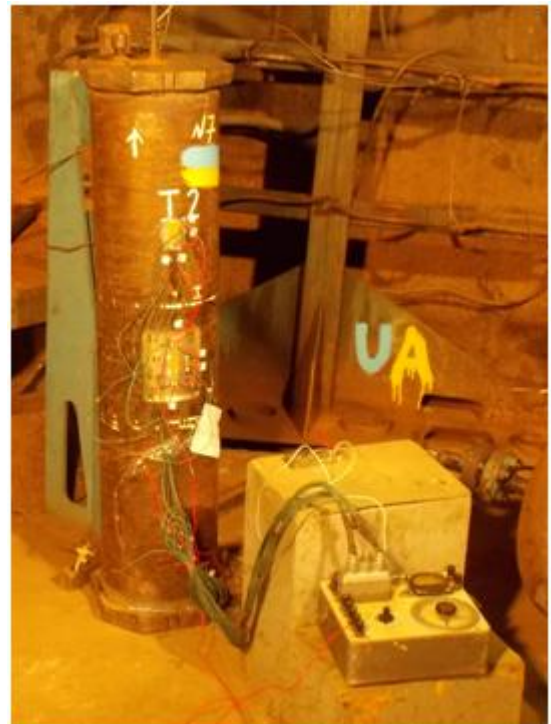
Рисунок 2 - Фото образца I2 с установленными на него тензорезисторами, (т/р).

Деформации в дефекте и в бездефектной части трубы измерялись посредством тензорезисторов с базой 10 мм, наклеенных в кольцевом и осевом направлениях. Тензорезисторы в дефекте и в бездефектной части трубы находились на одной «образующей». После незначительных пластических деформаций в зоне дефекта, все тензорезисторы были удалены. В дальнейшем определялись только остаточные (после сброса давления) кольцевые и осевые деформации в зоне дефекта - по изменению расстояния между точками, нанесенными на его наружную поверхность методом кернения. Расстояния между точками измерялись гибкой линейкой путем сопряжения с поверхностью дефекта. Первоначальные базы составляли, для кольцевого направления: 44,8 мм, для осевого: 44,6. Также измерялись линейные размеры дефекта.

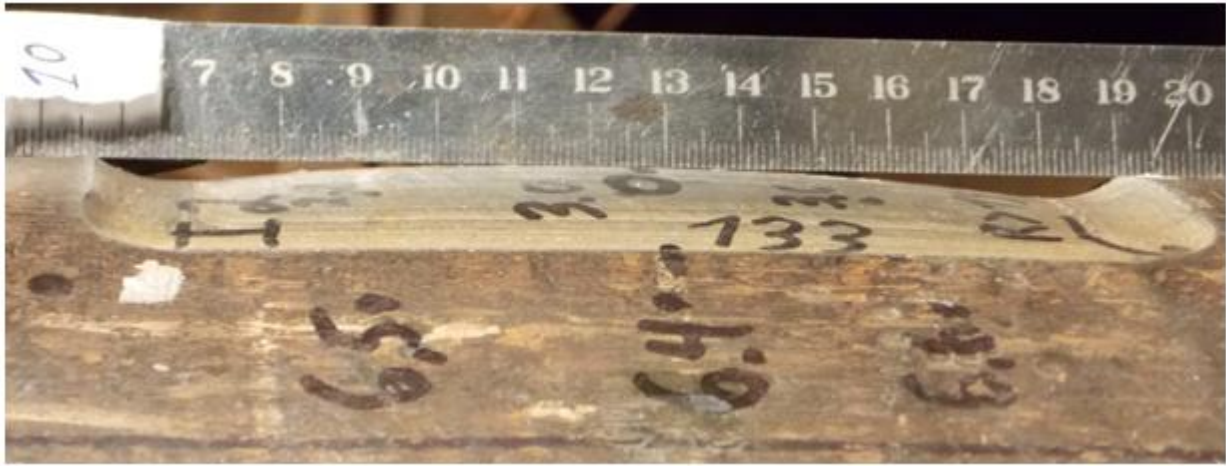
Рисунок 3 - Фото дефекта образца I2 после нагружения давлением 11,78 МПа, (этап № 10).

После нагружения давлением 11,78 МПа (этап № 10), центральная часть дефекта достигла уровня образующей образца, (см. рис. 3). После давления 13,49 МПа (этап № 11), центральная часть дефекта поднялась над уровнем образующей около 2 мм.

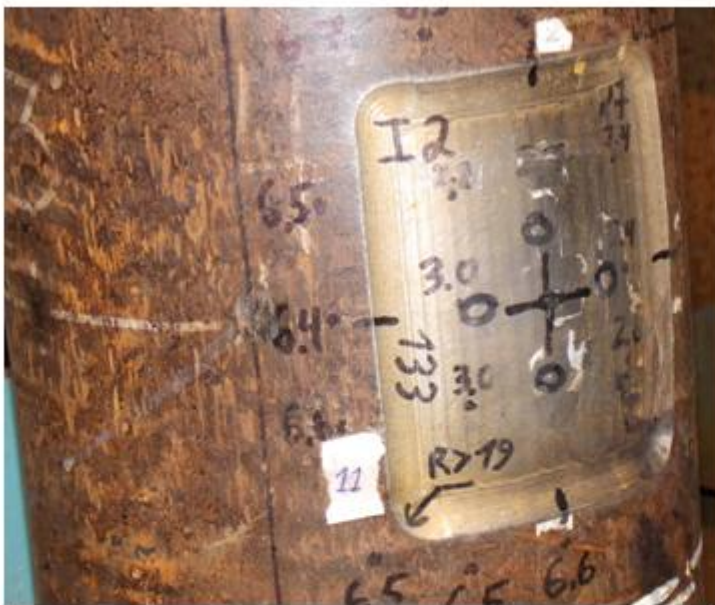
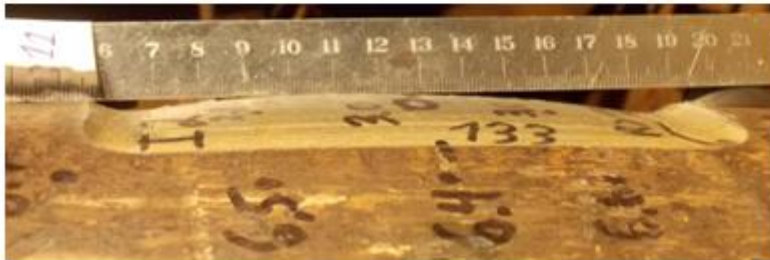
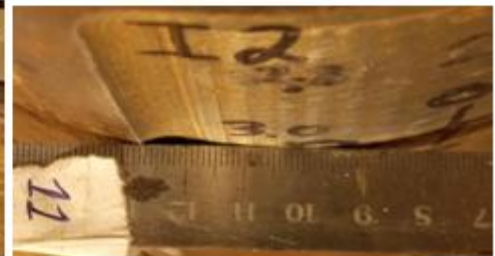
Рисунок 4 - Фото дефекта образца I2 после нагружения давлением 13,49 МПа, (этап № 11, предпоследний).

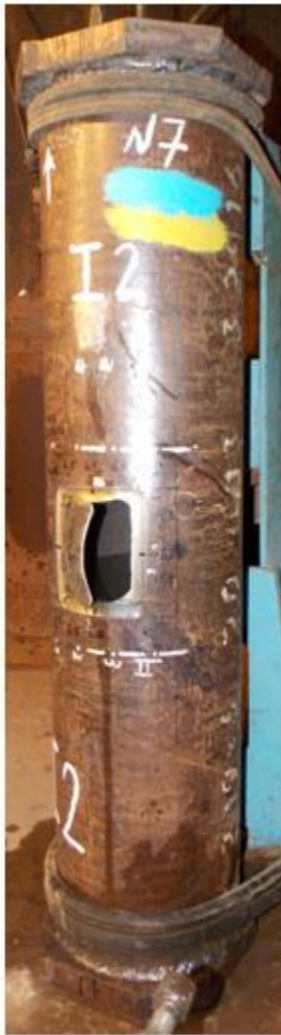
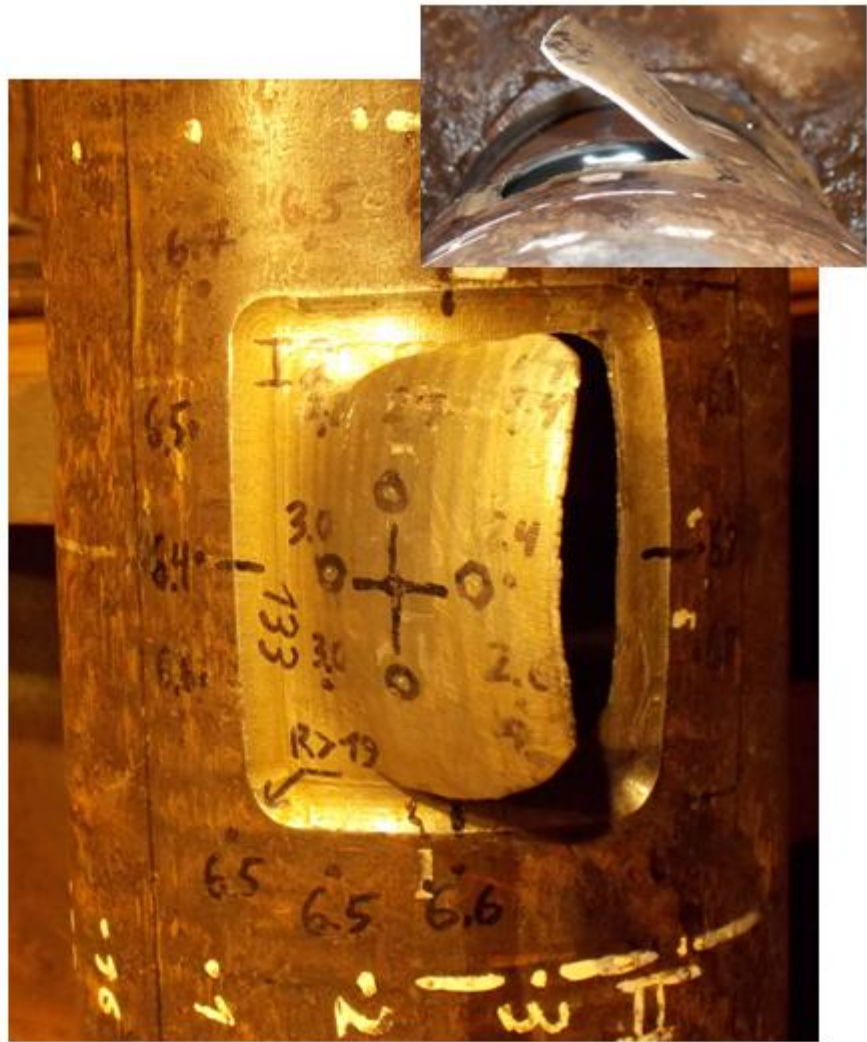
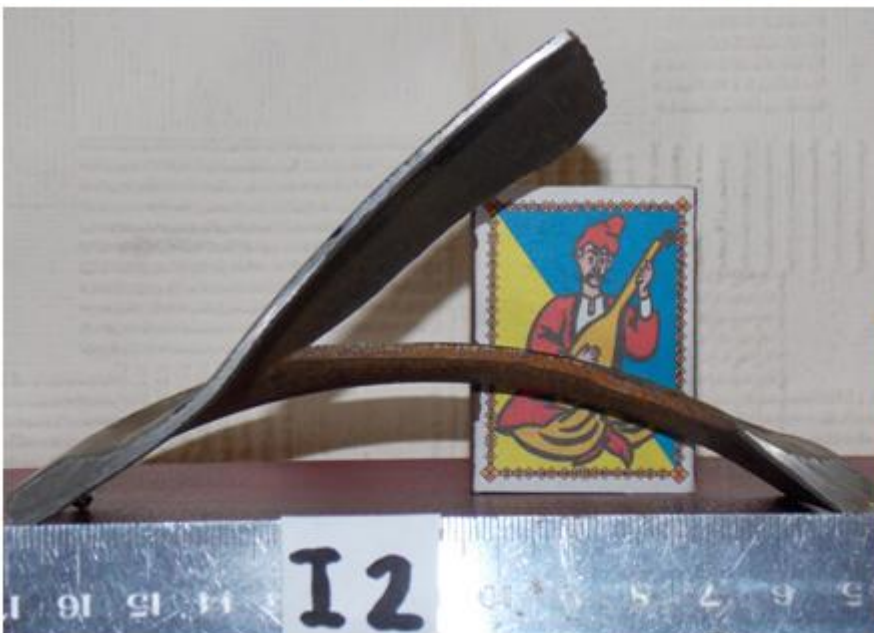
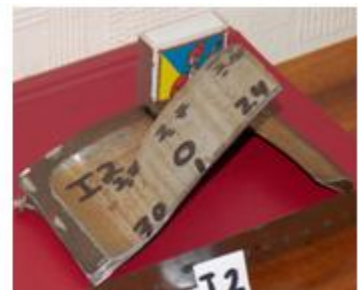
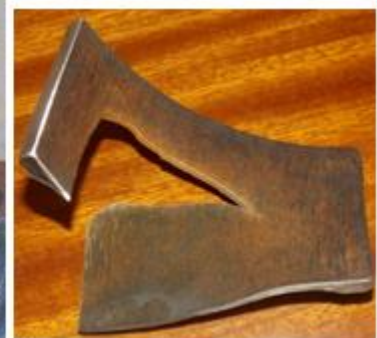
Рисунок 5 - Фото образца I2 после разрушения, (этап № 12), и сечение дефекта после вырезки.

Давление разрушения образца I2 составило:  $P_B = 13,83$  МПа. Разрушение произошло по минимальным толщинам в зоне дефекта. После разрушения образца, замеренная штангенциркулем толщина стенки дефекта по линии разрыва составила 1,7 ... 2,2 мм, средняя толщина стенки в дефекте составила - 2,44 мм, вокруг дефекта не изменилась.
