ОЦІНКА ПОШКОДЖЕНОСТІ СУЦІЛЬНОЗВАРНИХ ПОЗДОВЖНИХ ГОЛОВНИХ БАЛОК МОСТУ ім. Є.О. ПАТОНА ЧЕРЕЗ р. ДНІПРО

В.Д. Позняков, В.П. Дядін, Є.О. Давидов, Р.І. Дмитрієнко

EVALUATION OF DAMAGE OF ALL-WELDED LONGITUDINAL MAIN BEAMS OF THE E.O. PATON BRIDGE ACROSS THE DNIPRO RIVER

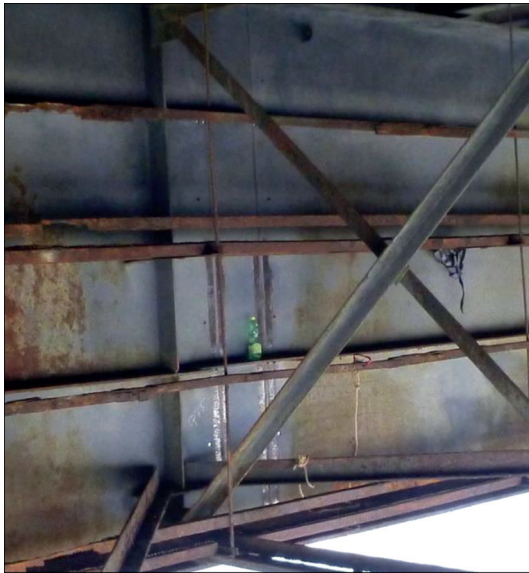
Основна увага під час проведення вибіркового ультразвукового контролю стикових швів приділялась місцям, в яких при монтажі та виготовленні елементів ферм були виявлені дефекти [3, 4, 9], та максимально напруженим зонам. При загальній довжині монтажних та заводських зварних з'єднань близько 110 км було проконтрольовано 150 м зварних з'єднань, 50 % з яких склали монтажні шви в місцях з'єднання ферм (рис. 2, 3, 5, 6).

Рис. 5. Приклад контролю стикових вертикальних швів з'єднувальної вставки

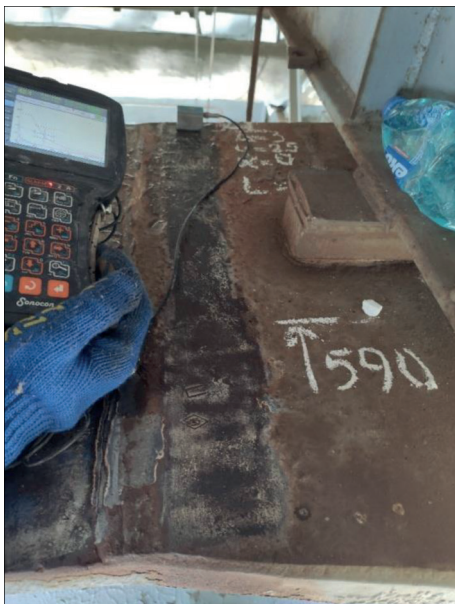
Рис. 6. Приклад контролю стикового шва у верхньому поясі з'єднувальної вставки
