# ТЕХНІЧНИЙ СТАН МЕТАЛЕВИХ КОНСТРУКЦІЙ ГОЛОВНИХ БАЛОК МОСТА ім. Є.О. ПАТОНА ЧЕРЕЗ р. ДНІПРО У м. КИЄВІ

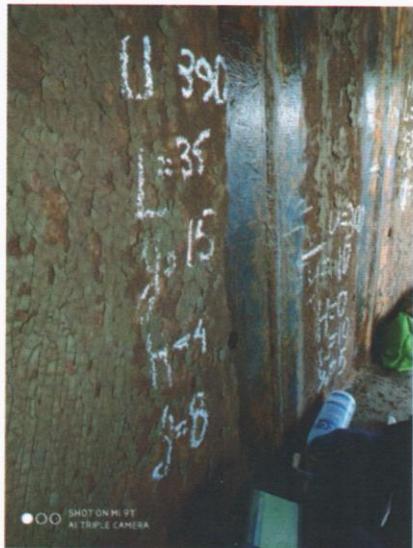
Беручи до уваги значну загальну довжину заводських та монтажних зварних з’єднань (більше 110 км), вибірковий ультразвуковий контроль стикових швів виконувався в місцях, визначених за результатами візуального огляду головних балок. Основна увага приділялась місцям, в яких при монтажі та виготовленні елементів ферм були виявлені дефекти [1, 2] в зварних з’єднаннях та проводився їх частковий ремонт. Усього було проконтрольовано 150 м зварних з’єднань, 50 % з яких складали монтажні шви, якими через вставки з’єднувалися між собою ферми (рис. 3, 5, 6).

Рис. 5.  
Контроль стикових  
вертикальних швів  
з'єднувальної  
вставки

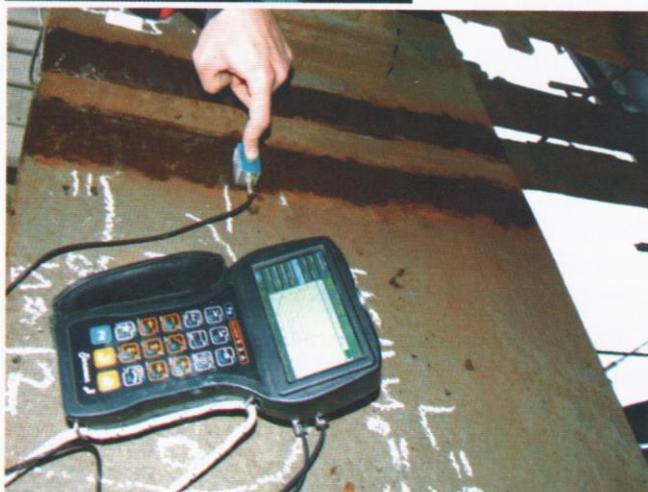
Рис. 6. Контроль стикового шва у верхньому поясі  
з'єднувальної вставки
